SOKULLU MEHMED PAŞA MESCİDİ
BÜYÜK ÇEKMECE

47. MEHMET PAŞA MESCİDİ

BÜYÜKÇEKMECE SOKOLLU MEHMED PAŞA MESCİDİ —

SOKOLLU MEHMET PAŞA MESCİDİ

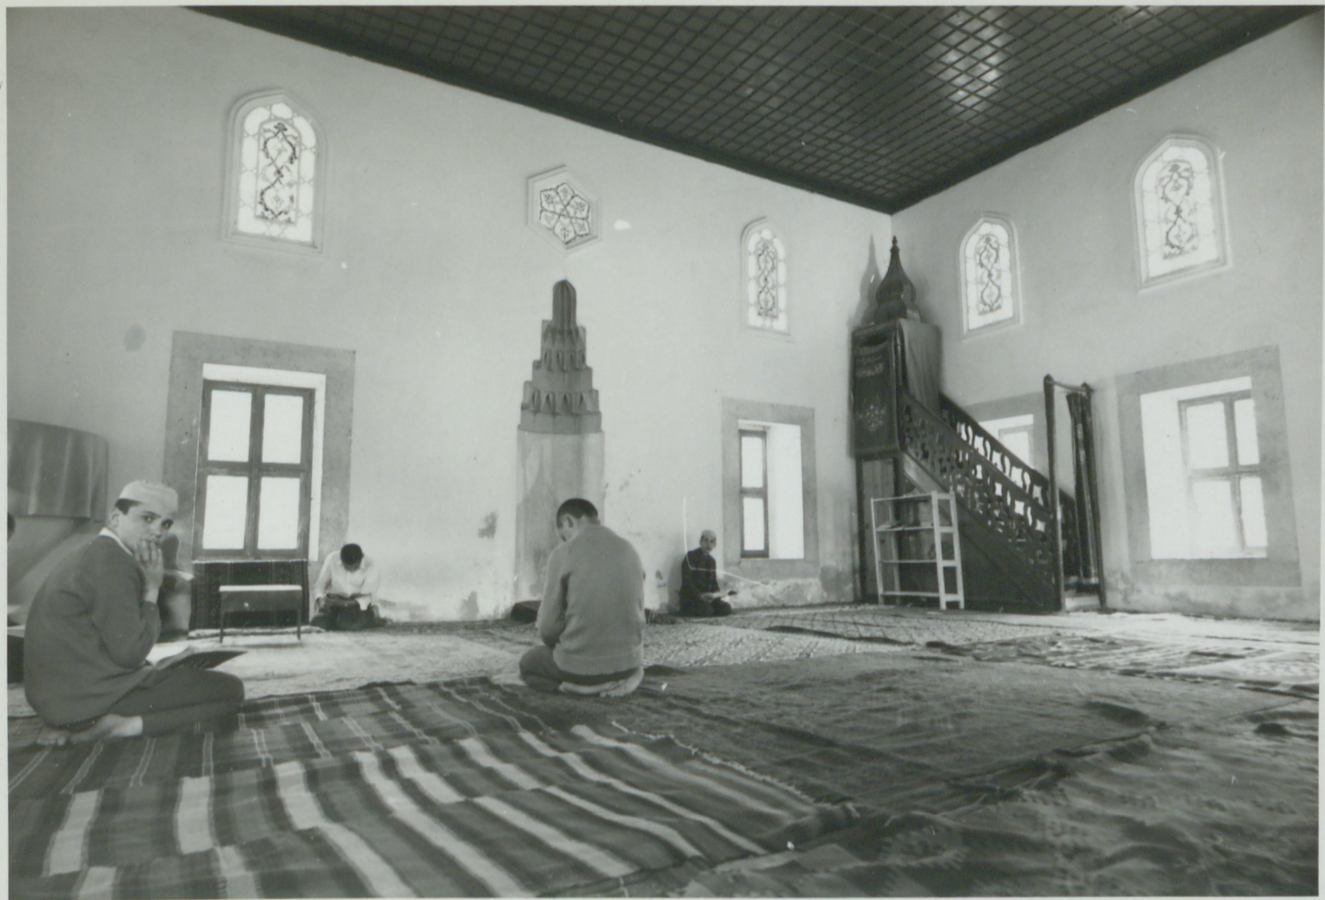
13

24.5.72 Kapı üstündeki kilâbe

Asıl ibâdet sahnının son cemaat yerine açılan ve yine cebhe duvarının sağ kenarında bulunan kapusunun üzerinde güzel bir hat ile mermer kabartma «Lâ ilâhe illallâh, Muhammed Resûlullâh» levhası vardır. Enlemesine mustatil plânlı mescidin son cemaat duvarı önü, üç kalın ve dört köşeli ahşab sütun-direk üzerine oturtulmuş üst kat kadınlar mahfidir ki, bu ahşab mahfilin altı da boydan boya bir müezzin mahfili - sofası imiş; ziyâretimizde bu sofa mahfilleri ayırması mutad ahşab parmaklıkları bulunuyordu. Mihrab duvarının sağ başında da köhnemiş bir ahşab minber bulunuyordu.

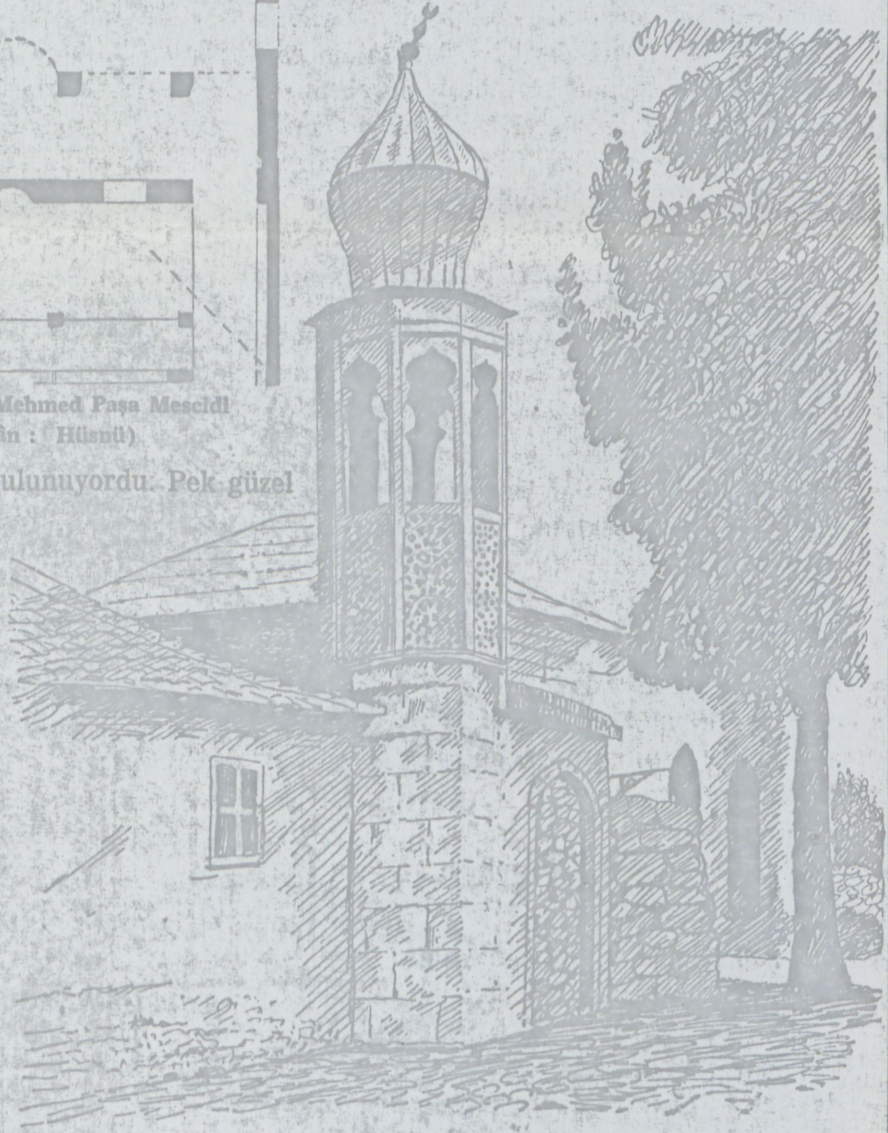
Büyükkçekmece'de Sokollu Mehmed Paşa Mescidi
(Resim : Behcet Cantok)

patılmış, çok harap bir halde bulunuyordu. Pek güzel minâresinin çirkin külâhının üst kısmı ve âlemi eğilmiş, mescidi çeviren bağçe duvarının büyük bir kısmı kaldırılmış, minâre yapısında ancak küçük bir parçası kalmıştır. Vaktiyle mescide, minâresinin kâidesi yanında kemerli bir avlu kapusundan girilir iken, bu kapu moloz taşla örölmüş, iptâl edilmiş, duvar parçası ile mescid binâsı arasında kalan boşluğa uydurma ve çirkin bir tahta kapu takılmıştır.

Son cemaat yerinin ahşab aksâmı, kaplamaları ve pencereleri elim bir şekilde kavşamış, mescidin ibâdet sahnı da

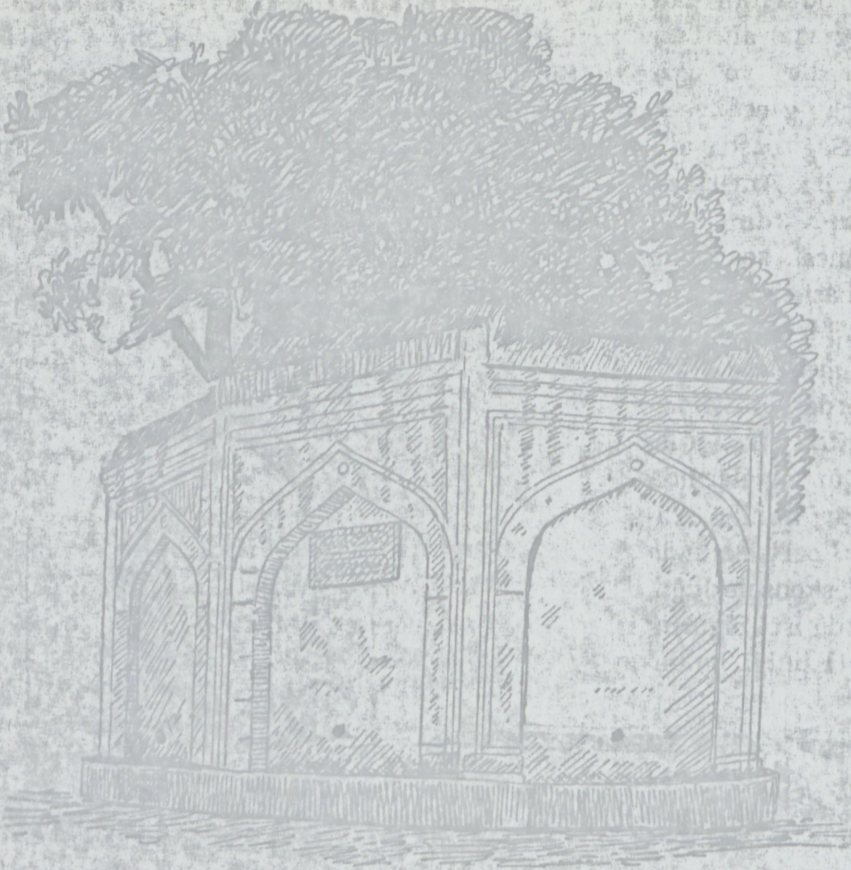
Büyükçekmece'de Sultan Süleyman Çeşmesi
(Resim : Behcet Cantok)

BÜYÜKÇEKMECE SULTAN SÜLEYMAN ÇEŞMESİ — Büyükçekmecenin Dizdâriye Mahallesinde, Mimar Sinan yapısı büyük Sultan Süleyman Köprüsünün hemen yakınındaki meydancıkta ve Sokollu Mehmed Paşa Mescidinin de yanı başında klâsik üslûbda üç kanatlı bir kesme taşdan bir çeşmedir; 1962 de susuz, metrûk bir halde idi; büyük ve meşhur tarihi köprü ile beraber Kanunî Sultan Süleyman Zigetvar seferine çıkarken Mimar Sinan tarafından inşa edilmiştir, ayna taşı üzerindeki mermer kitâbe taşında manzum kitâbesi şudur:
