KAYSŪNĪ MESCĪDĪ

SÜTLÜCE KAYSUNİ ZADE MESCİDİ

36. KAYSÜNİZÂDE MESCİDİ

KAYSÜ NİZÂDE MEHMET EFENDİ MESCİDİ

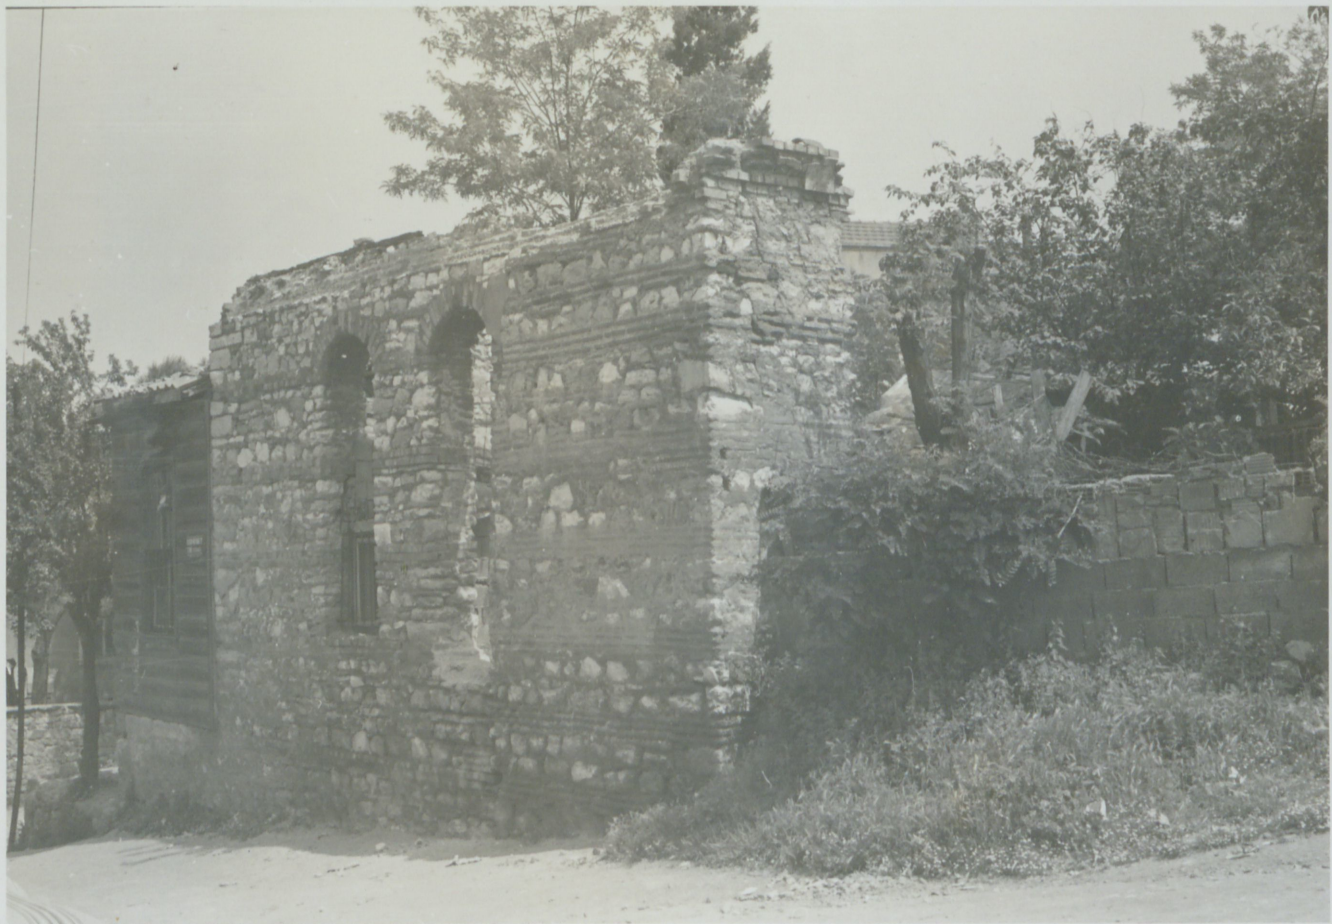
AKF.SY.İ205

Kayşûnîzâde Mescidi bugün çatısı çökmüş, ^{minaresi ve} Kible duvarı yıkılmış, içine gecen duvarlar yapılmış bir durumdadır. Terkedilmiş ve bakımsız kalmış olmasına rağmen mevcut kalıntılar mescidin orijinal ölümlü karakteri hakkında yeterli bilgi sağlayıcı niteliktedir.

II Mescidin ^{beden} duvarları ^{kapıdan karşıla} tuğla katilli moloz taşla yapılmıştır. Tuğla katiller duvarların alt kısmında altüstler tuğla ile atılmış, duvarların üst tarafında ve tek katli yüksek pencerelerin yuvarlak kemerlerinde Avrupa tuğlası kullanılmıştır. Aslında iki katli olan pencerelerin 1882/83 onarımında, zamanın mimari üslubuna uygun olarak, tek pencere haline getirilerek yuvarlak kemerli yapıldığı ve bu arada duvarlarında onarıldığı bellidir.

II Caminin son cemaat yeri kapalı ve ahşaptır. Minarede sadece kürsü ve papuş bölümleri ayakta kalmış olup bunlar tamamile tuğladan yapılmıştır.

II Kayşûnîzâde Mescidinin temizlenerek içinde yapılacak bir kazı, mescidin mimari karakterini daha iyi ortaya çıkartacak ipuçları sağlayacaktır. ^{de olup korunulması gerektiğine inandığımız}
