İSTANBUL, EDİRNEKAPI
MIHRİMAH SULTAN HAMAMI

HM 31

Nr. 4. EDIRNE KAPU (MIHRIMA) HAMMAM (Abb. 32—34).

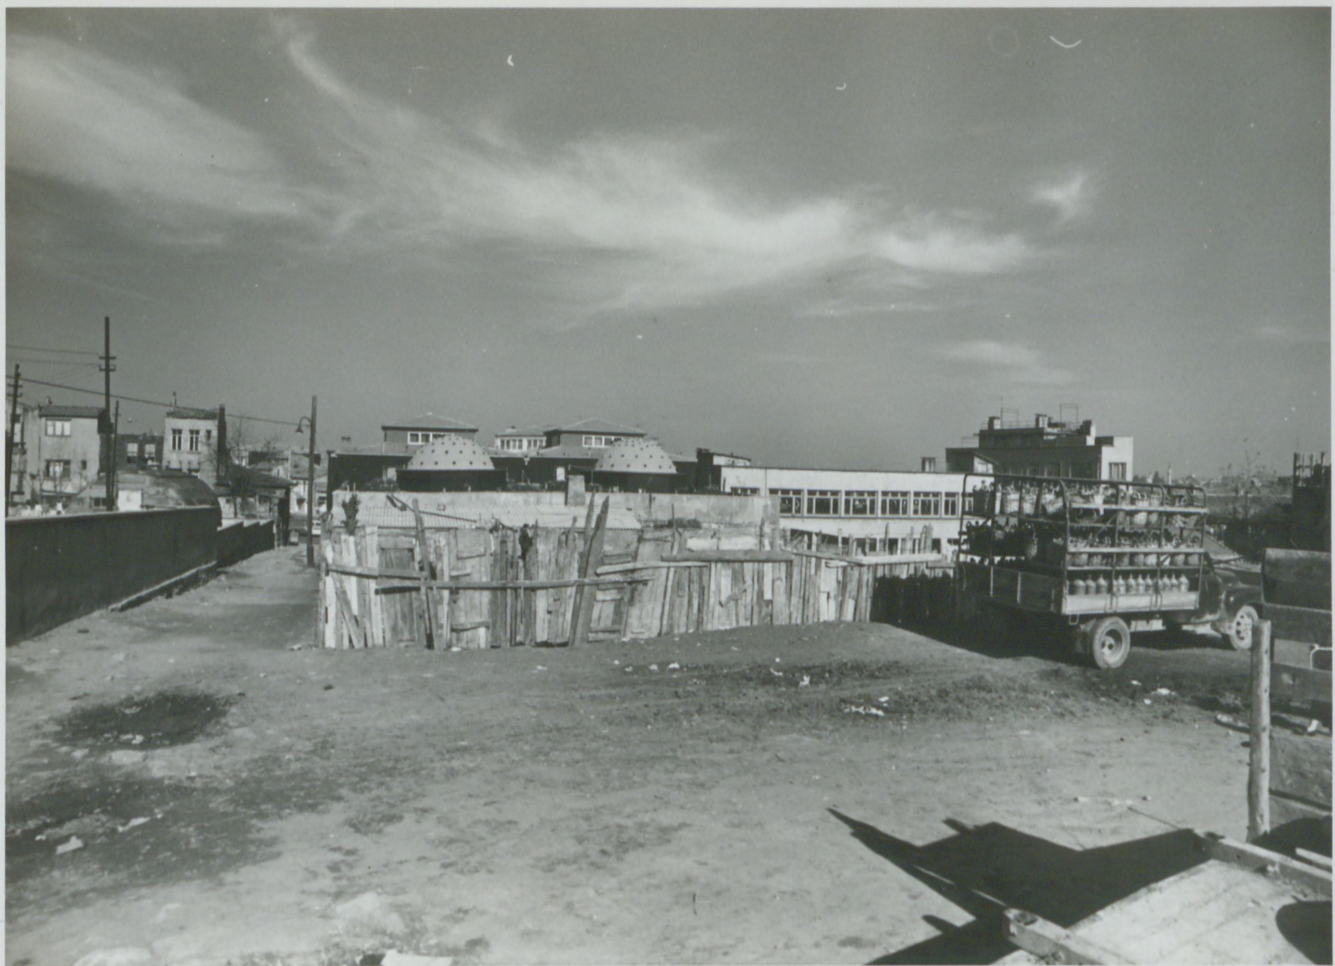
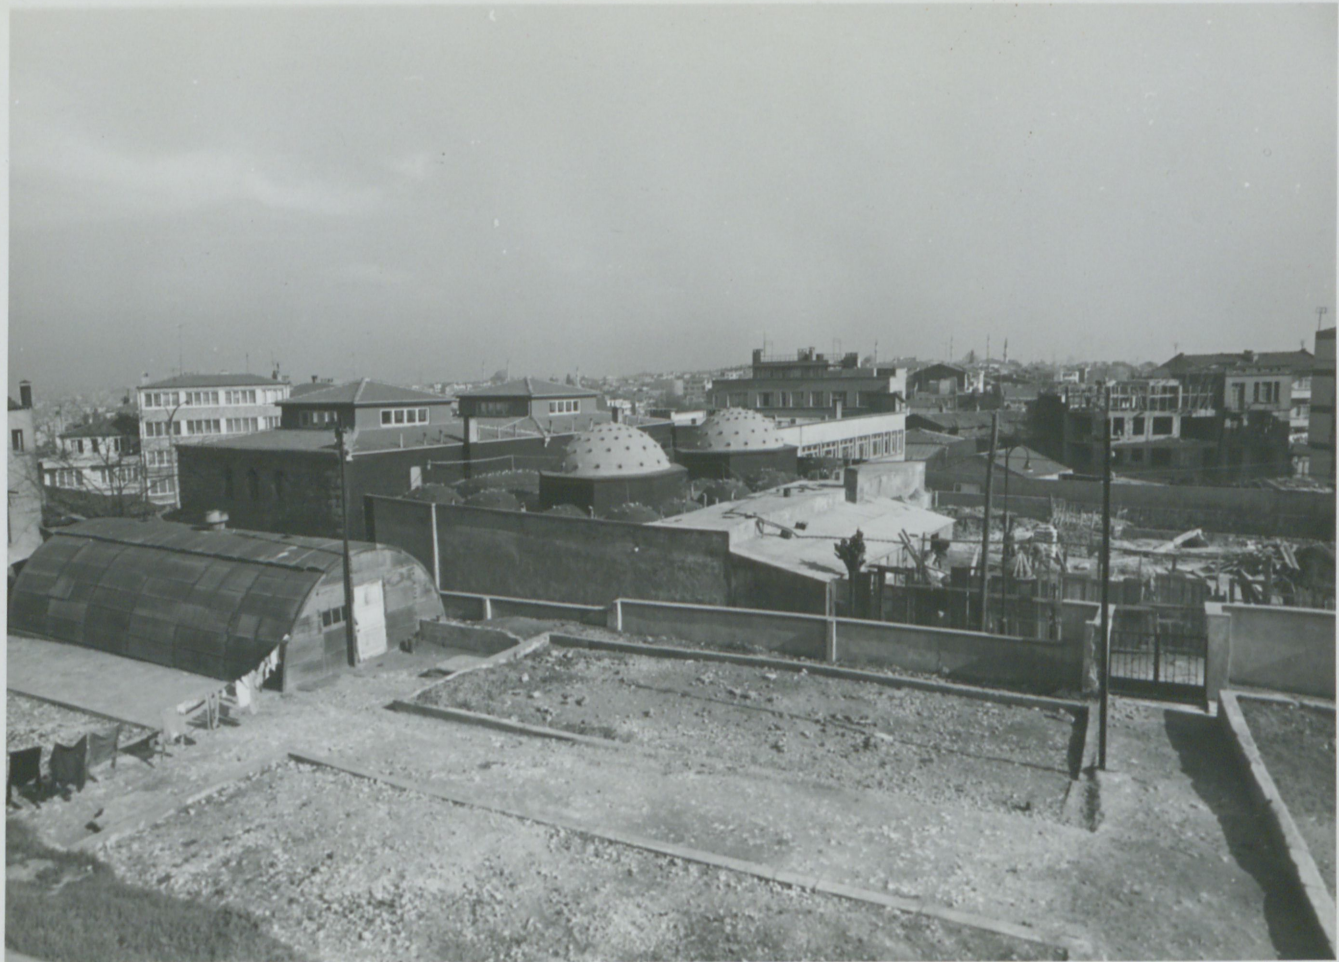
Türbe, çatısı çökmüş - taş ^{3 m} tuğla. önde 3 kubbeli ~~bir~~ kısım onarılmış. iki
kath pencere var. içinde pel çökmüş var. pen. kapı mermer süneli, yanında lazirede de mermer var.

Hamam tamir edilmiş, çalışır durumda.

/Hamamın ön kısmı taş tuğla, kubbeli kısım onarılmış.

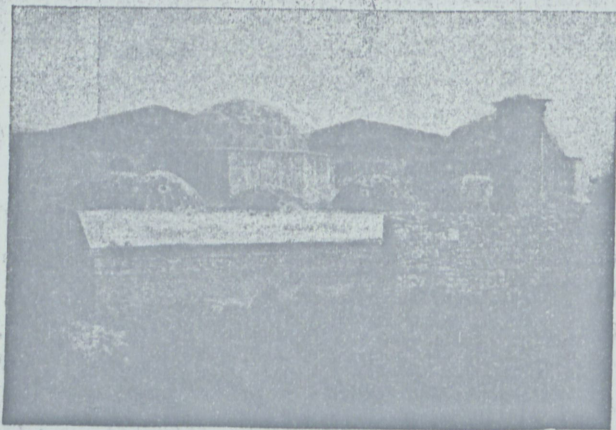
Abb. 33. Edirne Kapu Hammam, Rückansicht.

schließen, die wahrscheinlich bei einem der gerade in dieser Gegend besonders intensiv fühlbaren Erdbeben einstürzte. Heute sind die Räume durch flache Zeltdächer eingedeckt (Abb. 33), deren Gebälk auf den längs der inneren Podien eingestellten Holzstützen ruht. Die Fenster der Auskleideräume sind leicht spitzbogig; im untersten Teile des Frauen-dschamkens fehlen sie naturgemäß und sind durch eine größere Anzahl rechteckiger Nischen ersetzt, von denen zwei auf die dem Eingang gegen-

simaartig profiliertes Gesims betont, das auch den ganzen Mittelraum umzieht. Darüber sitzt die in Graten ansetzende Halbkuppel mit zwei Reihen sechseckiger Lichtöffnungen. Im Mittelraume setzen über den Gesimsen die Tragebogen an, die wenig deutlich gespitzte Form zeigen, wie sich denn überhaupt auch Tür- und Fensterbogen dieses Baues leicht dem Rund nähern. Ueber den Stirnbreiten der Bogen läuft noch ein zweites dünneres Gesimse, das an den abgeschrägten Seiten des Raumes in die Horizontale umbricht. Dadurch entstehen darunter rechteckige Felder, die mit roter Farbe bemalt sind. Auch die Kanten des Mittelraumes sind mit roten Streifen umsäumt. Schließlich setzt über Pendentifs die Kuppel an. Zu erwähnen ist, daß die Gewölbe der Baderäume außen statt der gewöhnlichen Stuckverkleidung einen regelmäßigen Belag aus Steinplatten aufweisen (Abb. 33).

Der gemeinsame Feuerungstrakt schließt mit einer geneigten Fläche an das Dachplateau an (Abb. 33). Hier konnten, soweit sie nicht verschüttet oder überwachsen sein mochten, die Abzugslöcher für die Heizung in ihrer Verteilung festgestellt werden; ihre Zahl nimmt gegen die Auskleideräume hin zu. Im Grundriß sind sie weiß ausgespart.
