~~ÖZEL KEMERLER~~ (EĞRİ KEMER)

SK 1

KEMERBURGAZ

# BOĞAZIÇI ÜNİVERSİTESİ

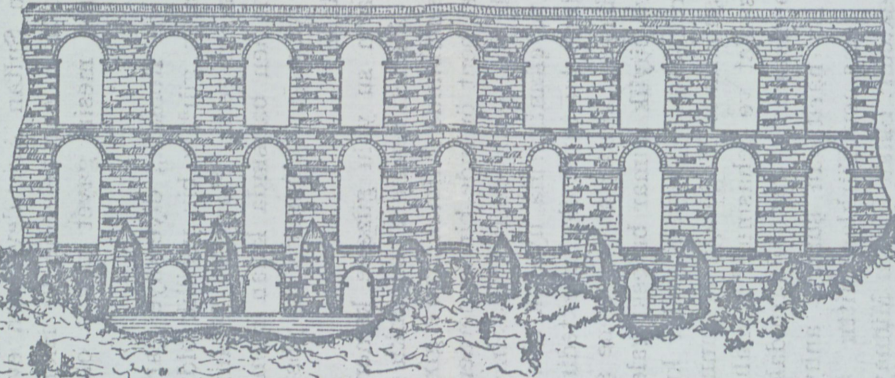
Eğri Kemer

54.40

409.03

Gene aynı tarihler (1553 - 1564) içinde yapılmış ve elden geçirilmiş Kerkçes me-  
terilerinin diğer bir kolunu üzerinde bulun-  
nan Kavak Kemer / Eğri Kemer, L  
biçiminde, iki koldan oluşmuştur. Kemer-  
ler vadinin durumuna göre şekillenmekte,  
bazan üç sıra halini almakta, aralarında  
düzgün derizler bulunmaktadır.

**Eğri kemer.** Kemerburgazın bulunduğu vadi içinde Kâğıthane kemerburgaz şosası ve Kâğıthane deresinin üzerinde, Kemerburgazdan birbuçuk kilometre Cenup doğuda bulunur. C. Gurlitt İstanbulun zaptından sonra Türkler tarafından yaptırıldığını bildirmektedir. II inci Süleyman zamanında Mimar Sinan tarafından bugünkü şekilde kurulduğu ve bu suretle Kâğıthane suyunun baş havuza akitildiği muhaktır.

Kemer üç sıra kavis üzerinden kurulmuştur. Tam dere üzerinde dört sivri, ortada 10, üst kısımda 33 kavis vardır. Kemerin uzunluğu 409 m, dir. Bentler tarafından 70 m. lik bir kısım 18m 80 metrelik bir kısım ile dirsek yaptıktan sonra mütebaki kısımda hemen hemen düz olarak devam eder ve bu suretle bir dirsek yapar, yüksekliği 34m 40dir Sekiz istinat payandası vardır. Kaide istinat kısımları hariç 7m orta kısımda 5m 90, galerinin geçtiği yerde 3m, 80 ve bu kısımda su galerisinin yüksekliği 1m, 75 dir. Kemerin yapısı sağlam kalmış olduğu gibi gibi yaklaştıkça ihtişamı artan bir güzelliği vardır.
