BEHRAM PAŞA CAMİ'İ , DIYARBAKIR

AKP-SC-D-1

DİYARBAKIR BEHRAMPASA CAMİİ PLÂNLARI M 1/100

BEHRAM PAŞA CAMİSİ

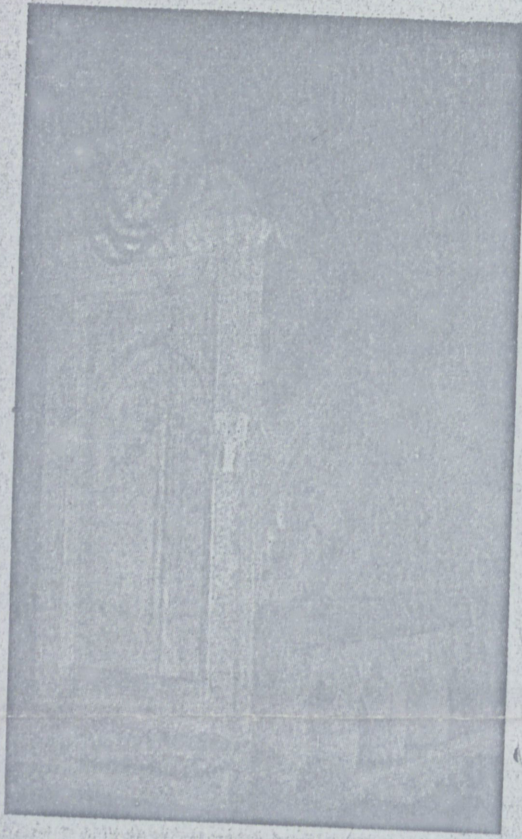
Dört duvar üstüne tek kubbe ile yükselmiş tiplerin en güzellerindendir.

«Kapıdan girilince sağlı sol- lu mahfiller vardır. Bu mahfille- rin üst katını teşkil eden kesme taş döşemenin inşa usulünü dik kâte değer buldum: Bu döşeme- nin eni üç metroya yakın ve ka- lınlığı da takriben 15 santim ka- dar olduğu halde bu döşeme yek pare bir batonarme plâka gibi durmaktadır. Üstten bakılınca muhtelif ebadda muntazam eş- kâlde zemin döşenmiş levhalar halinde görüldüğü gibi aşağıdan tavana bakıldığı zaman da bu taş levhaların yalnız düzleri, faslı müsterekleri görülmektedir. Haricen altı üstlü düz birer sa- ihtan ibaret görülen bu döşeme plâganın içeriden hususî ve gizli demir atkılarla bağlanarak yek- diğerine zıvana lâmba edilmiş olduğu anlaşılıyor ki bu mahira- ne inşa usulünü İstanbul âbide- lerinde göremeyiz..»
